LUFTBILDAUSWERTUNG ZUR ÜBERPRÜFUNG DES VERDACHTS AUF KAMPFMITTELBELASTUNG VON BAUGRUNDFLÄCHEN INKLUSIVE RECHERCHE ZU KAMPF- & KRIEGSDATEN ZUR LUFTBILDAUSWAHL

Gutachten der UXO PRO Consult vom 21.02.2023
Projekt:
96172 Mühlhausen - Schirnsdorf,
St2763,
Großhandelsunternehmen
212301251714

PHASE A, FERNERKUNDUNG - ÜBERPRÜFUNG
DES KAMPFMITTELVERDACHTS

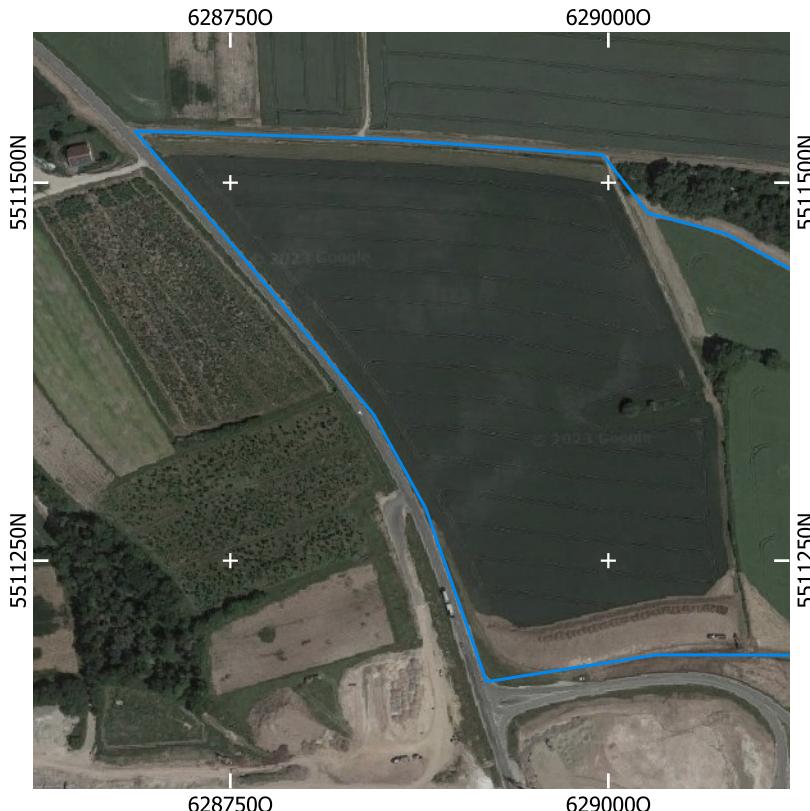
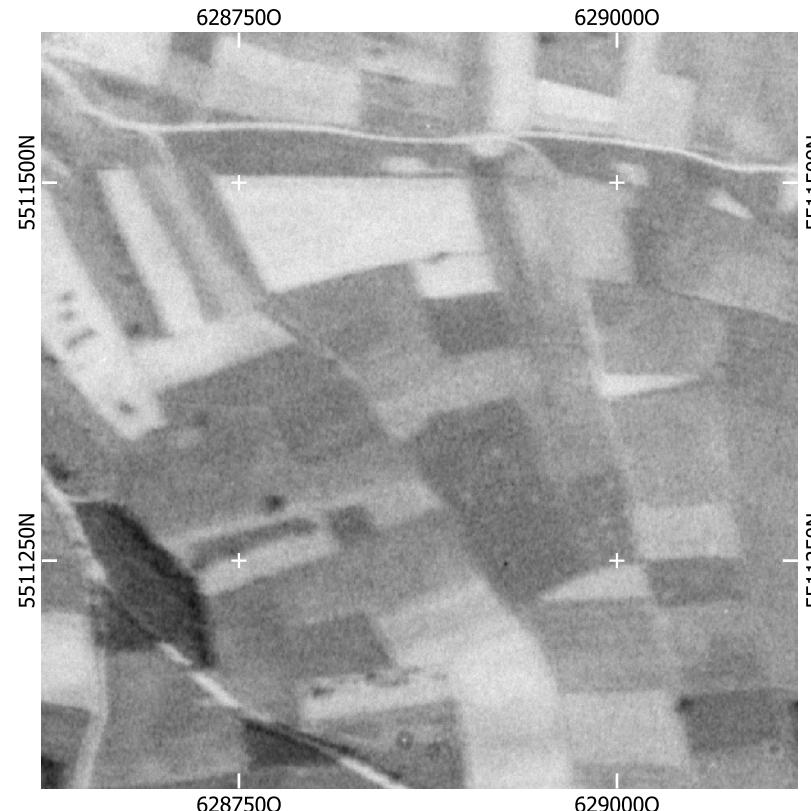
Anhang 2:

Erkundungsgebiet und Ergebnisse der Luftbildauswertung in heutiger Umweltsituation und auf einem historischen Luftbildausschnitt

Das oben in heutiger Umweltsituation umrandete Erkundungsgebiet bestimmt alleinig den Bereich, für den das in der Begutachtung festgestellte Ergebnis gültig ist. Die Markierung kontaminationsrelevanter Strukturen ist nicht abschließend. Lediglich die für das Ergebnis der Begutachtung ausschlaggebenden Elementen wurden dargestellt.

Aufnahmedatum des Luftbilds: 28.05.1945. Aufgrund technischer Umstände zur Zeit der Luftbilddaufnahme kann nicht ausgeschlossen werden, dass das Luftbild Verzerrungen unterliegt. Das reproduzierte Luftbild unterliegt strengsten Datenschutzbestimmungen und darf nicht ohne die schriftliche Gestattung von UXO PRO Consult weitergeleitet, verbreitet, veröffentlicht oder anderweitig Dritten zugänglich gemacht werden.

Auf den untersuchten Luftbildaufnahmen und konsultierten historischen Unterlagen konnten keine Hinweise festgestellt werden, die den Verdacht der Kontamination des Erkundungsgebiets mit Kampfmitteln bestätigen.

Es konnten keine Sprengbombentrichter, zerstörte Bauwerke, Flakstellungen, Grabensysteme, Bunker oder dergleichen im Erkundungsgebiet und dessen Nahbereich ausgemacht werden.

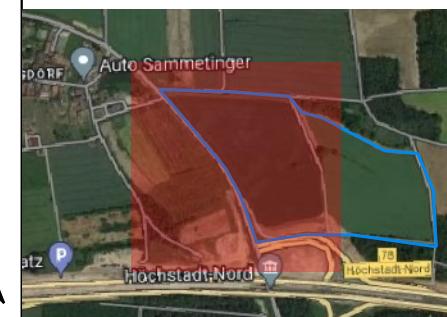
Anhang 2:

Erkundungsgebiet und Ergebnisse der Luftbildauswertung in heutiger Umweltsituation und auf einem historischen Luftbildausschnitt

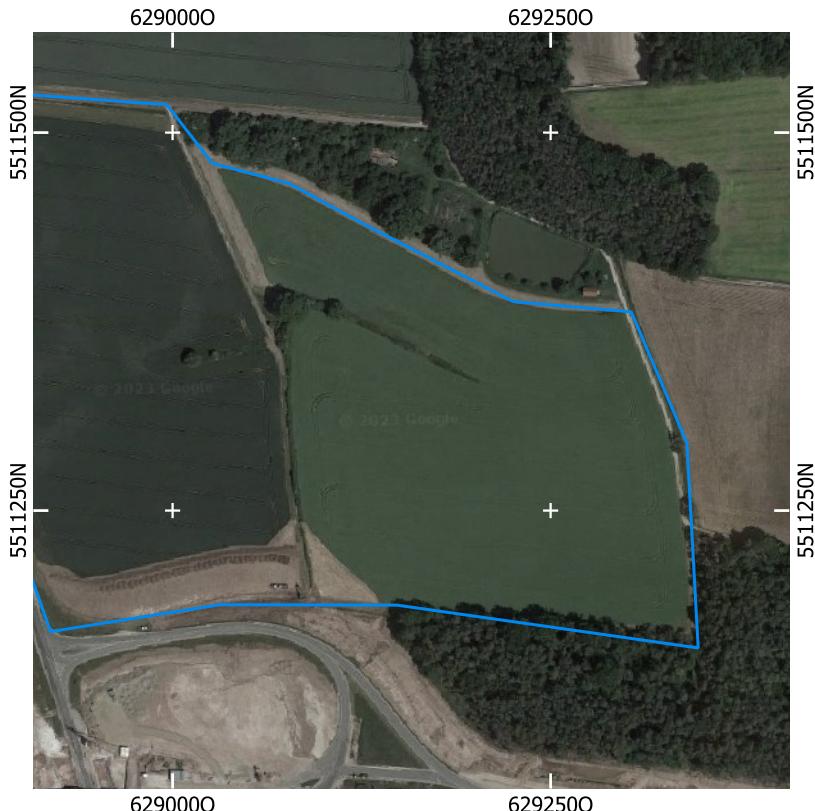
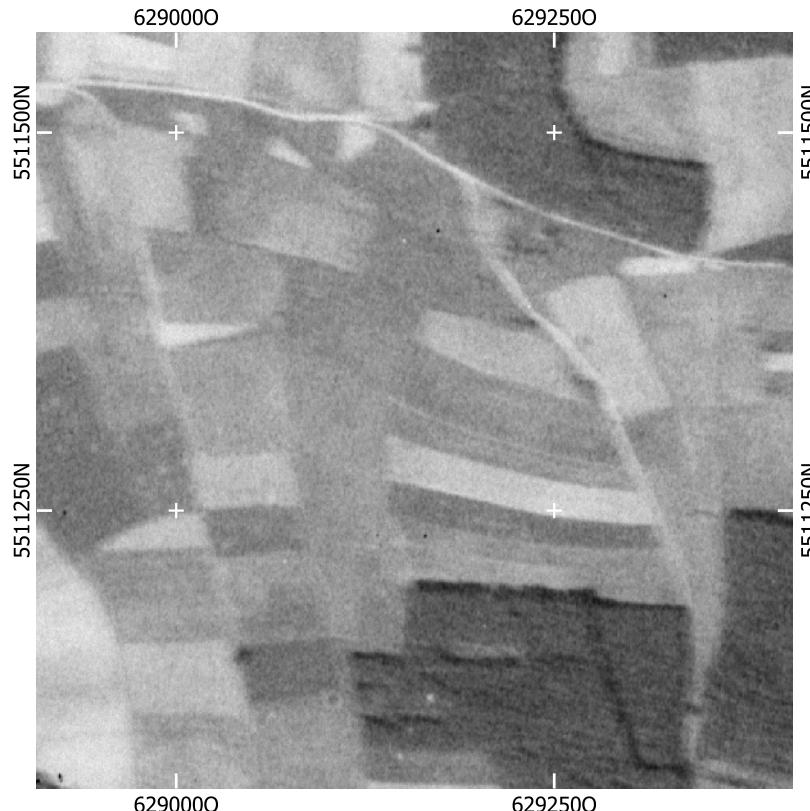
Das oben in heutiger Umweltsituation umrandete Erkundungsgebiet bestimmt alleinig den Bereich, für den das in der Begutachtung festgestellte Ergebnis gültig ist. Die Markierung kontaminationsrelevanter Strukturen ist nicht abschließend. Lediglich die für das Ergebnis der Begutachtung ausschlaggebenden Elemente wurden dargestellt.

Aufnahmedatum des Luftbilds: 28.05.1945. Aufgrund technischer Umstände zur Zeit der Luftbildaufnahme kann nicht ausgeschlossen werden, dass das Luftbild Verzerrungen unterliegt. Das reproduzierte Luftbild unterliegt strengsten Datenschutzbestimmungen und darf nicht ohne die schriftliche Gestattung von UXO PRO Consult weitergeleitet, verbreitet, veröffentlicht oder anderweitig Dritten zugänglich gemacht werden.
